ÉCONOMIE CIRCULAIRE ARCHITECTURE & BÂTIMENT

RÉNOVATION ET RÉEMPLOI DOMAINE DE LA TRACE

DOMAINE DE LA TRACE,
HABITATION RIMBAUD

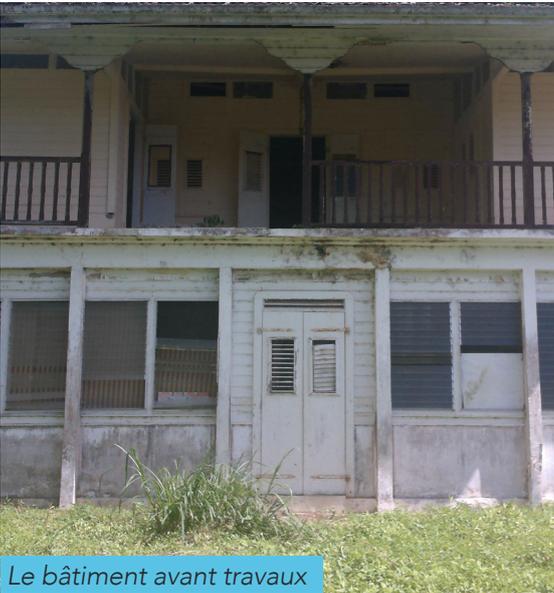
Le bâtiment avant travaux

Travaux effectués : Sur la maison, les Fruton décident de réutiliser au maximum l'existant, afin de garder le charme ancien, ainsi que pour réduire les coûts : ils réemploient ainsi toutes les tuiles de la maison, les portes et fenêtres (sauf les 3 portes d'entrée principales pour des questions de législation) sont restaurées, le carrelage utilisable est maintenu et complété de carreaux de marbre noir et blanc des années 1830 récupérés sur d'autres sites.

De même, tous les bois en bon état sont réemployés à différents endroits : les bois de façade ont été réutilisés sur l'avancée qui a été faite, certains éléments en bois ont permis d'habiller le petit bar à côté de la maison, pour cacher le béton. Quant aux Mahoganys du jardin, ils ont dû être taillés et cette ressource a servi à faire des planches, plateaux, des bancs et un petit coin salon à l'extérieur... un des troncs a même donné la vasque du lavabo de la salle de bains.
